EKTK seminar 25.08.2015

4.4. Näited õhupidava kihi loomisest praktikas

Jaanus Hallik
Building numerics OÜ | TÜ EETLabor

Põlva passiivmaja

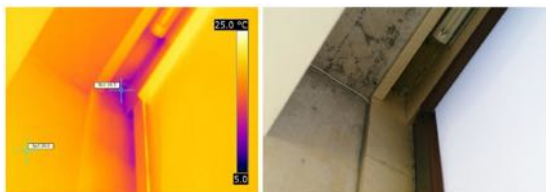
Faili nimi	IR_2252	Sp1 temp	10,5 °C
Kellaeg	09:57	Sp2 temp	20,0 °C
Min temp	8,4 °C		
Maks temp	23,0 °C

Kommentaar:	Välisõhu temperatuur	-7 - -6 °C
Probleemid puuduvad.	Tuul	2 - 3 m/s
	Õhuniiskus	43%
	Pihvius	Täielik pihvius; 100%
	Siseõhu temperatuur	20 - 22 °C
